## SYNDICAT CGT NICE MÉTROPOLE CÔTE D'AZUR

Nice, le 8 août 2023

Nous nous sommes rendus dans les subdivisions pour diffuser de l'information syndicale. À cette occasion, nous avons pu constater plusieurs situations contraires à la réglementation.

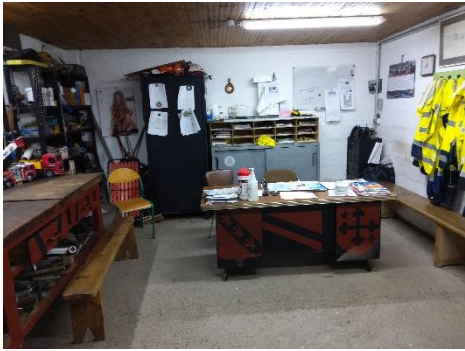
**Photo 1**

À la subdivision de Saint Sauveur, le site ne dispose que d'un seul local qui fait office de bureau, vestiaire et atelier (photo 1).

À l'article R4228-2, il est précisé que « Les vestiaires collectifs et les lavabos sont installés dans un local spécial de surface convenable, isolé des locaux de travail et de stockage... ».

L'article R4228-5 pour les vestiaires et R4228-10 pour les cabinets d'aisance disposent, chacun dans leur domaine respectif, que dans les établissements employant des personnels mixtes, des installations séparées sont prévues pour les personnels féminins et masculins.

Pourtant, à l'étage, il existe un appartement vacant. Celui-ci pourrait être utilement utilisé.

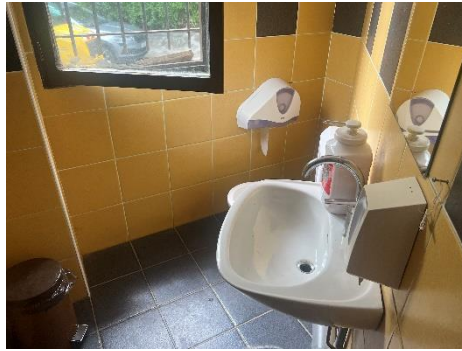
**Photo 2**

Au pôle de proximité de Saint Étienne, le cabinet d'aisance est en rez-de-chaussée avec une fenêtre non occultée (photo 2). La chasse d'eau est défectueuse.

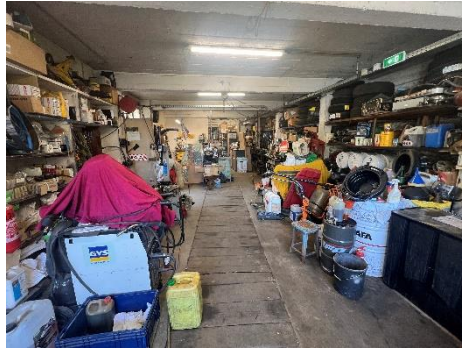
**Photo 4**

À la subdivision de Roquebillière, concernant l'atelier mécanique, celui-ci est particulièrement exigu et n'autorise pas la création de postes de travail satisfaisants (photo 4). Aussi, les agents sont obligés de travailler dehors.

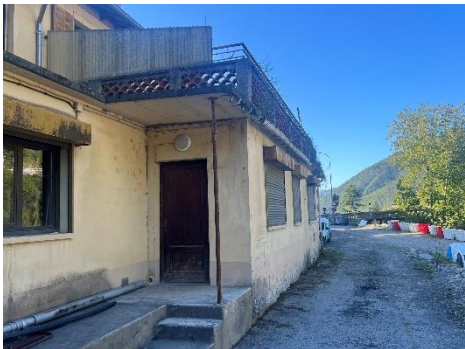
**Photo 5**

Le balcon surplombant l'entrée des vestiaires semble faire l'objet de faiblesses structurelles puisqu'il est soutenu par un étai de maçon (photo 5). Nous rappelons que cette installation ne peut être que très temporaire. Aussi, il conviendrait d'étudier l'intégrité du bâtiment.

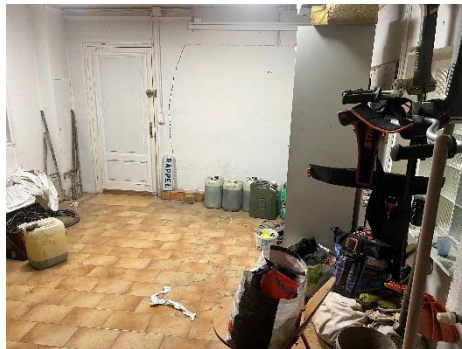
**Photo 6**

Là encore, les vestiaires ne sont pas destinés uniquement à l'habillage des agents. Ils servent aussi de lieux d'entreposage (photo 6).

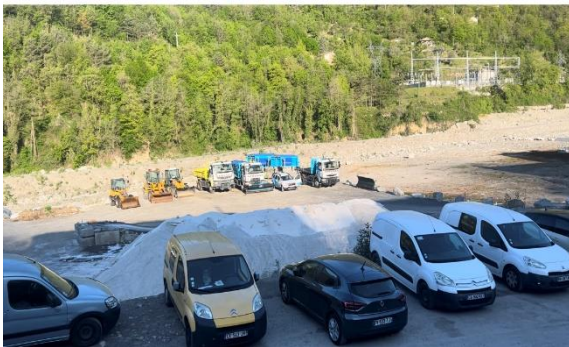
**Photo 7**

Le sel destiné aux contingences hivernales est stocké à même le sol, aux abords d'un cours d'eau et soumis aux intempéries. Il existe un risque de pollution chimique important (photo 7).

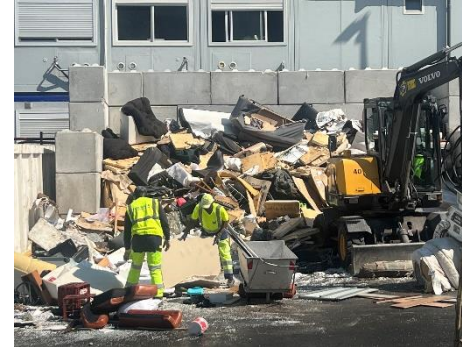
**Photo 8**

Au centre de pré-tri de l'Ariane, les agents ne disposent que d'une seule pince et sont contraints d'effectuer le tri à la main puisqu'il n'y a plus de tapis avec électroaimant. Le risque de coupures et de blessures est fort, d'autant qu'ils travaillent de dos et sous l'engin (photo 8). Ces manipulations inadaptées engendrent des traumatismes tant musculaires que squelettiques.
