Objet : Situation du complexe sportif Jean Bouin

Lors de notre visite du complexe Jean Bouin, nous avons pu constater différentes problématiques bâtementaires et organisationnelles sur les trois installations sportives.

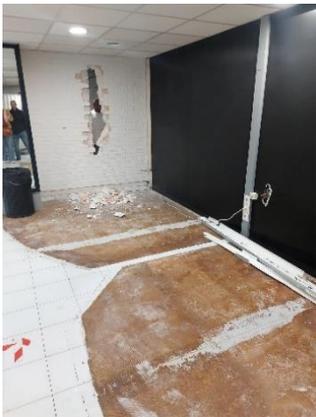
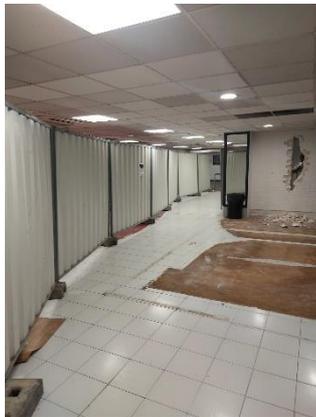
Tout d'abord, au 4^{ème} étage, d'importants travaux au niveau de l'accueil de la salle de fitness étaient en cours. Or, la F3SCT n'a pas eu connaissance de ce projet. Même si ceux-ci sont de courte durée, ils impactent les conditions de travail des agents, d'accueil des usagers et créent des nuisances : notamment de la poussière et du bruit (photos n°1 et n°2).

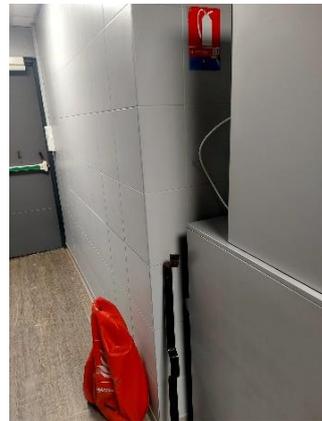
Photo N°3

Dans le couloir donnant accès aux salles de fitness, un extincteur n'est pas fixé et le pictogramme est caché par du mobilier (photo n°3).

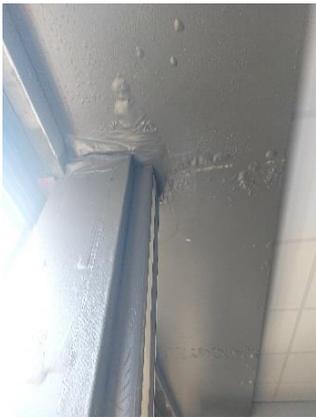
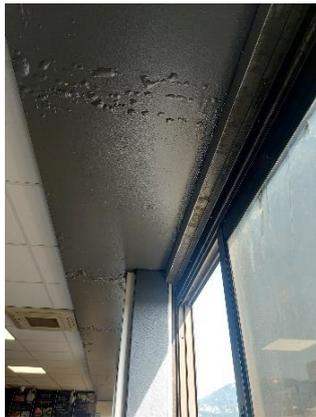
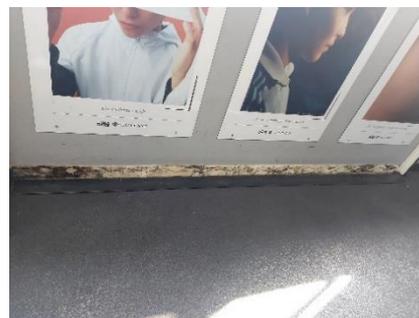
Nous avons pu constater de nombreuses infiltrations au niveau de la verrière du 5^{ème} étage, amenant les agents d'accueil à aspirer l'eau, les jours de pluie. En effet, cette dernière se déversant de façon importante dans le hall (photo n°4 à n°6), les câbles électriques des ordinateurs de l'îlot central ont dû être surélevés par des steps (photos n°7 et n°8).

Après avoir interpellé la direction déléguée au dialogue social et à la responsabilité sociale de l'employeur, nous avons eu connaissance que les travaux d'étanchéité avaient commencé le 10 novembre dernier. Néanmoins, pendant la durée des travaux, le risque est toujours présent les jours de pluie.

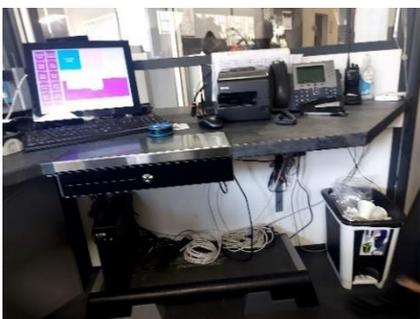
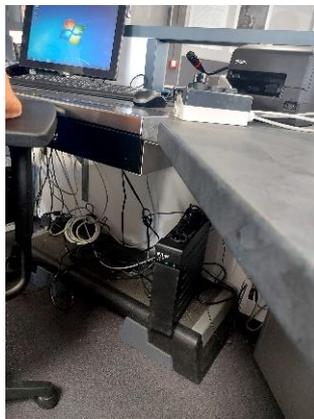
Ce type d'installation n'est pas conforme et représente un risque d'électrocution.

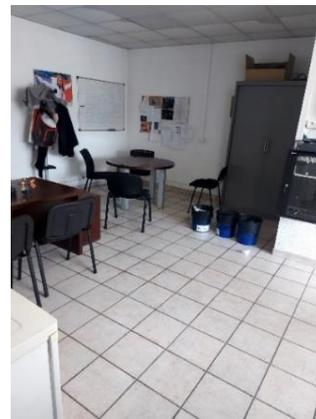
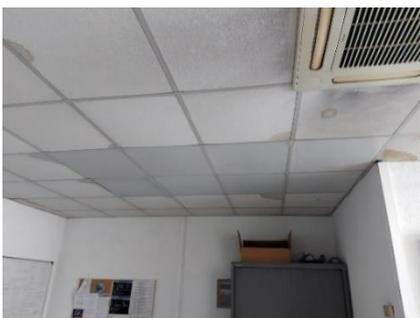
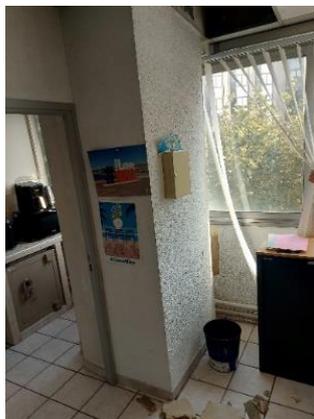
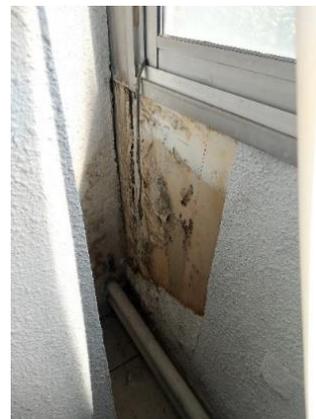
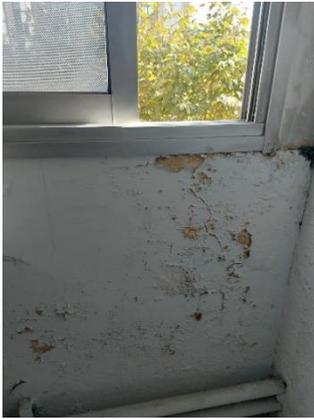
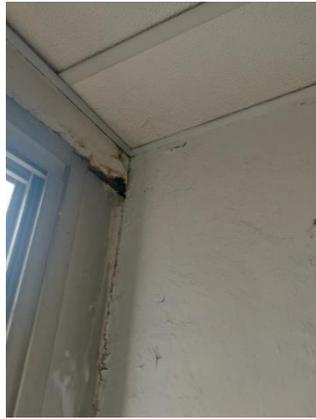
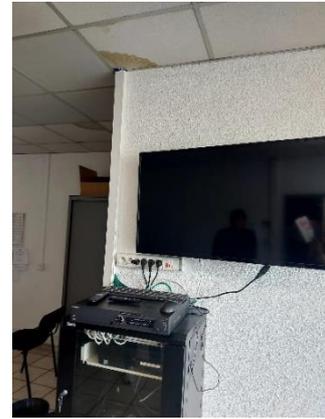
Des infiltrations sont aussi constatées au 4^{ème} étage, ce qui nous alerte sur l'état de la dalle et, de fait, sur l'intégrité structurelle du bâtiment. Nous avons pu observer un bureau fortement dégradé, des chutes de plaques de faux-plafond et des traces de moisissure (photos N°9 à N°15). De plus, une forte odeur d'humidité incommode les agents. Nous avons fait un constat identique dans les salles de fitness (photos N°16 à N°20).

L'urgence de la situation nous a obligé à consigner une fiche dans le registre SST demandant l'expertise de la dalle entre le 5^{ème} et 4^{ème} étage (fiche n°6365).

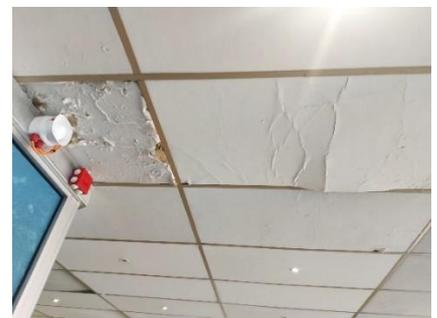
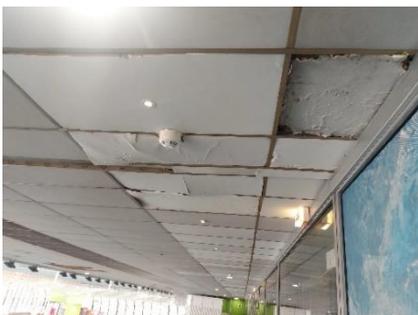
Là aussi, il a été observé des problématiques d'infiltration d'eau sur les plaques de faux plafond avec un risque d'effondrement (photos n°21 et n°22).

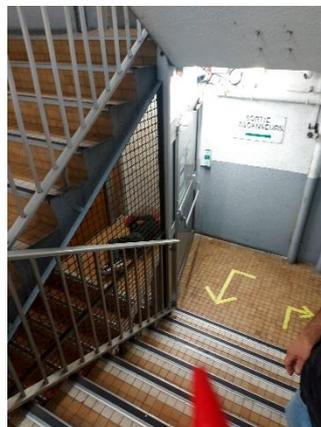
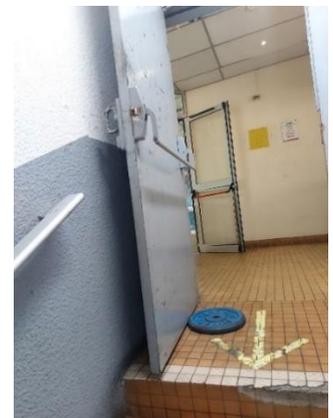
Des palettes et des cartons sont entreposés anarchiquement dans les couloirs d'accès aux bassins et aux gradins (photos n°25 à n°27). L'issue de secours est aussi obstruée et une forte odeur d'urine est prégnante dans la cage d'escaliers du bâtiment (photos n°23 et n°24).

Nous avons constaté que ces dysfonctionnements entravent la circulation des personnes dans les cheminements, dont certains sont des issues de secours. Cela représente un risque non maîtrisé dans un établissement recevant du public.

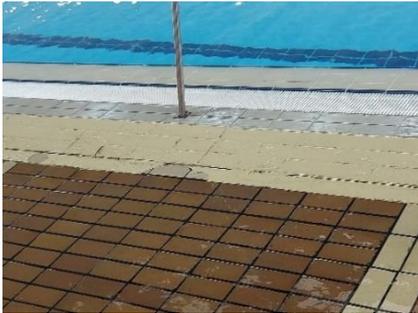
Photo n°28

Une bande anti-dérapante, installée autour du bassin, se décolle et représente un risque de chute, autant pour les usagers que pour les agents (photo n°28).

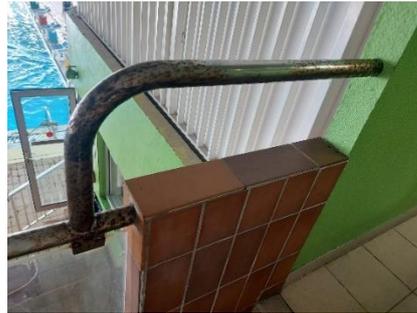
Photo n°29

De nombreuses traces de rouille, sur les barrières de sécurité des gradins, sont aussi visibles (photo n°29).
