SYNDICAT CGT NICE MÉTROPOLE CÔTE D'AZUR

Nice, le 11 février 2025

Objet : Problématiques bâtimentaires groupe scolaire « Les Muriers » et « Jean Piaget ».

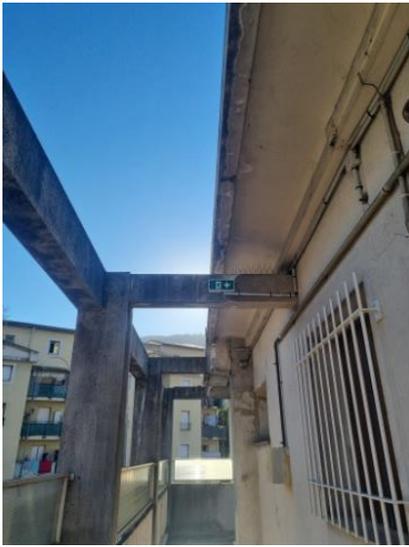
Photo 1

Le premier bloc autonome d'éclairage de sécurité (BAES) se situe dans la coursière extérieure du pôle administratif (Photo 1), mais il n'y en a aucun à l'intérieur du bâtiment.

Au vu des éléments exposés ci-avant, nous vous demandons de procéder à la remise en conformité de ces locaux professionnels.

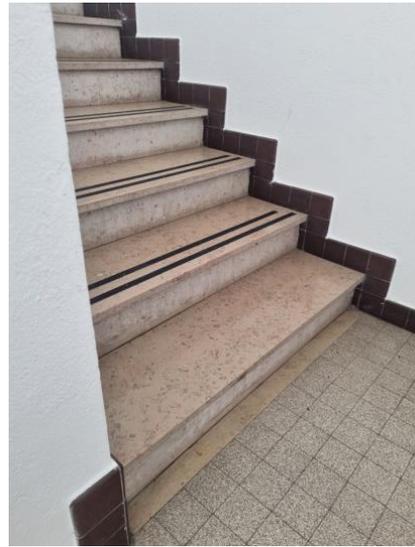
Photo 2

La première marche des escaliers donnant accès à la coursière, non abritée, desservant le pôle administratif, n'est pas sécurisée par des bandes antidérapantes (Photo 2). Les agents empruntent ce passage quotidiennement pour accéder à leur salle de pause et cela présente un risque de chute.

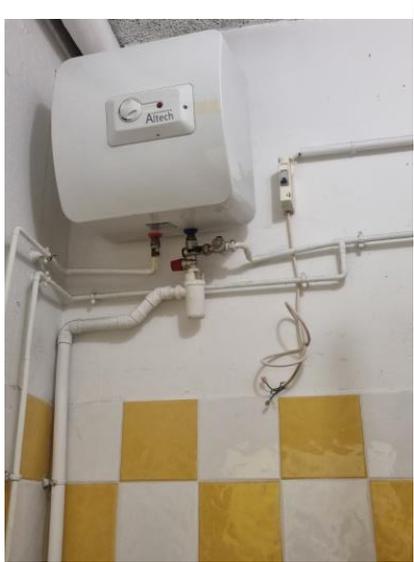
Photo 3

Ils nous informent également qu'il n'y a plus d'eau chaude au rez-de-chaussée, depuis les grands ménages du mois d'août (Photo 3).

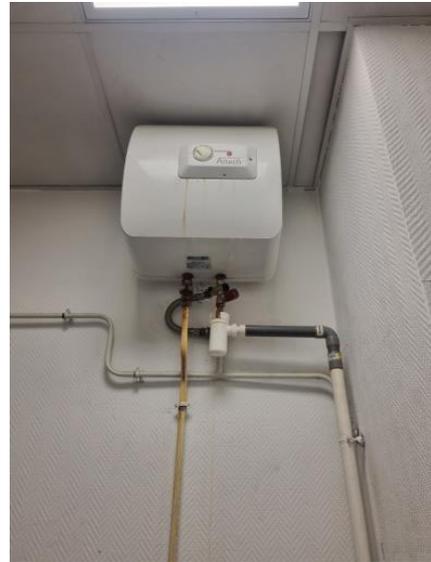
Photo 4

Le cumulus du premier étage est défectueux : il faut ouvrir et fermer la vanne d'arrivée d'eau après chaque utilisation afin d'éviter une inondation dans les toilettes enfants (Photo 4). Ce dernier étant situé en hauteur, les agents doivent monter sur une chaise pour l'atteindre, ce qui peut entraîner un risque de chute (Photo 5).
