### **Objet : Animanice La Vallière**

Lors de notre visite, au mois de juin dernier, nous avons constaté plusieurs problématiques concernant les locaux de l'Animanice « La Vallière ».

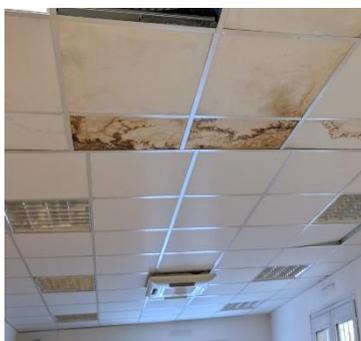
Photo 1

Dans la salle 1 de fitness, l'eau coule régulièrement du plafond et nous avons remarqué de multiples traces d'humidité (photo 1).

Certaines dalles ont été retirées pour éviter qu'elles ne tombent.

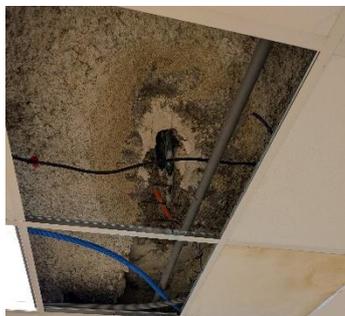
Photo 2

À cet endroit, nous avons aussi remarqué que la dalle se creusait, laissant apparaître des tuyaux et des éléments métalliques (photo 2).

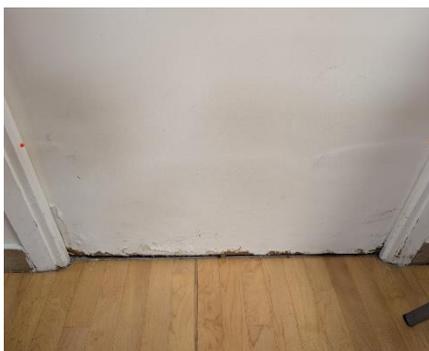
Photo 6

La porte qui donne sur la salle 3, louée par le comité de quartier, montre des marques apparentes d'humidité attestant du niveau atteint par l'eau (photo 6).

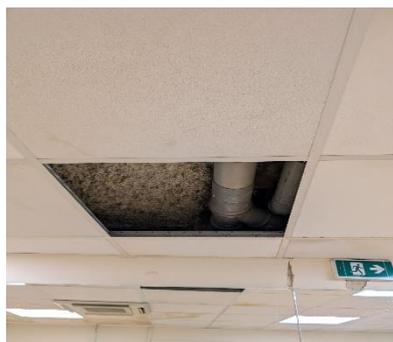
Photo 7

Les dalles du plafond sont aussi tachées par les infiltrations et le BAES ne fonctionne pas (photo 7).

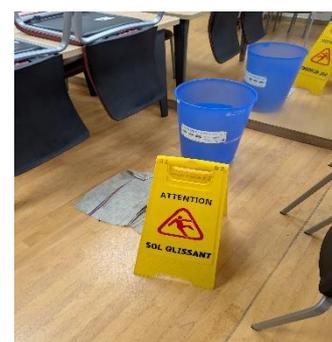
Photo 8

Un écoulement d'eau a d'ailleurs eu lieu la veille de notre visite, et les agents ont dû mettre des seaux au sol pour éviter une nouvelle inondation (photo 8).

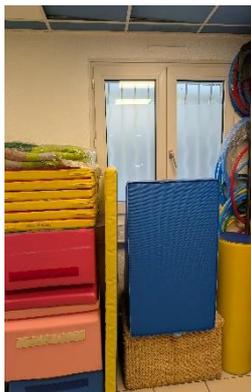
Photo 9

La salle de pause des agents est très encombrée. Le matériel pour le fitness et pour la crèche familiale y est entreposé, ce qui engendre de la manutention et beaucoup d'allées et venues dans cette pièce (photos 9 et 10).

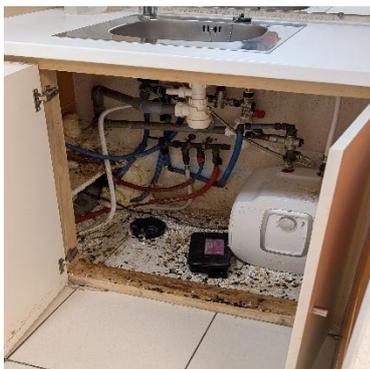
Photo 11

Dans les toilettes à destination du public, sous le lavabo, de nombreux excréments de souris sont présents (photo 11).

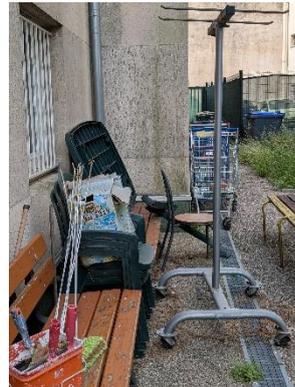
Photo 12

Le jardin est lui aussi très encombré. Le comité de quartier l'utilise pour stocker du matériel, ce qui rend cet endroit inutilisable (photo 12).

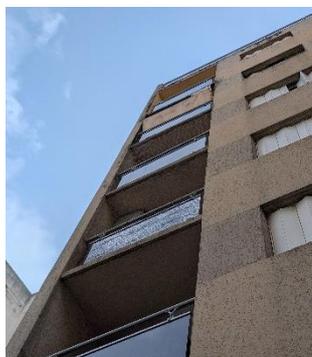
Photo 13

De plus, les agents nous font remarquer que des planches en bois ont été posées sur des balcons supérieurs, suite à l'incendie de cet appartement.

Nous n'avons pu constater si ces planches étaient fixées en toute sécurité afin d'éviter tout risque de chute (photo 13).

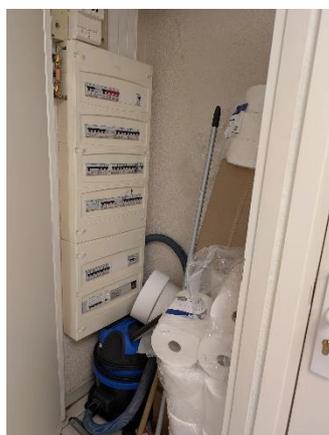
Photo 14

Le local électrique est lui aussi très encombré par du matériel initialement rangé dans les salles qui ont été inondées (photo 14).
