## SYNDICAT CGT NICE MÉTROPOLE CÔTE D'AZUR

Nice, le 8 août 2023

Nous nous sommes rendus dans les subdivisions pour diffuser de l'information syndicale. À cette occasion, nous avons pu constater plusieurs situations contraires à la réglementation.

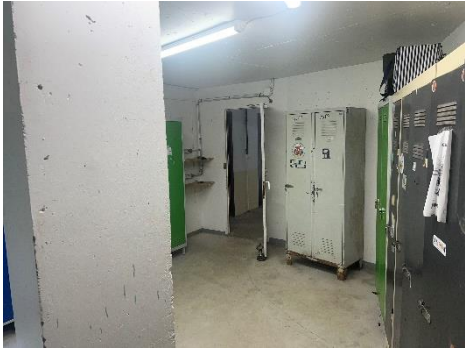
**Photo 2**

Au pôle de proximité de Saint Étienne, le cabinet d'aisance est en rez-de-chaussée avec une fenêtre non occultée (photo 2). La chasse d'eau est défectueuse.
